消防研究所報告

太陽電池モジュール燃焼時の生成ガスについて

Degradation gas at the time of combustion of a photovoltaic generation module constituent material

消防活動時の太陽電池モジュールの感電危険性 Electric Shock with Photovoltaic Modules on the Fire Fighting

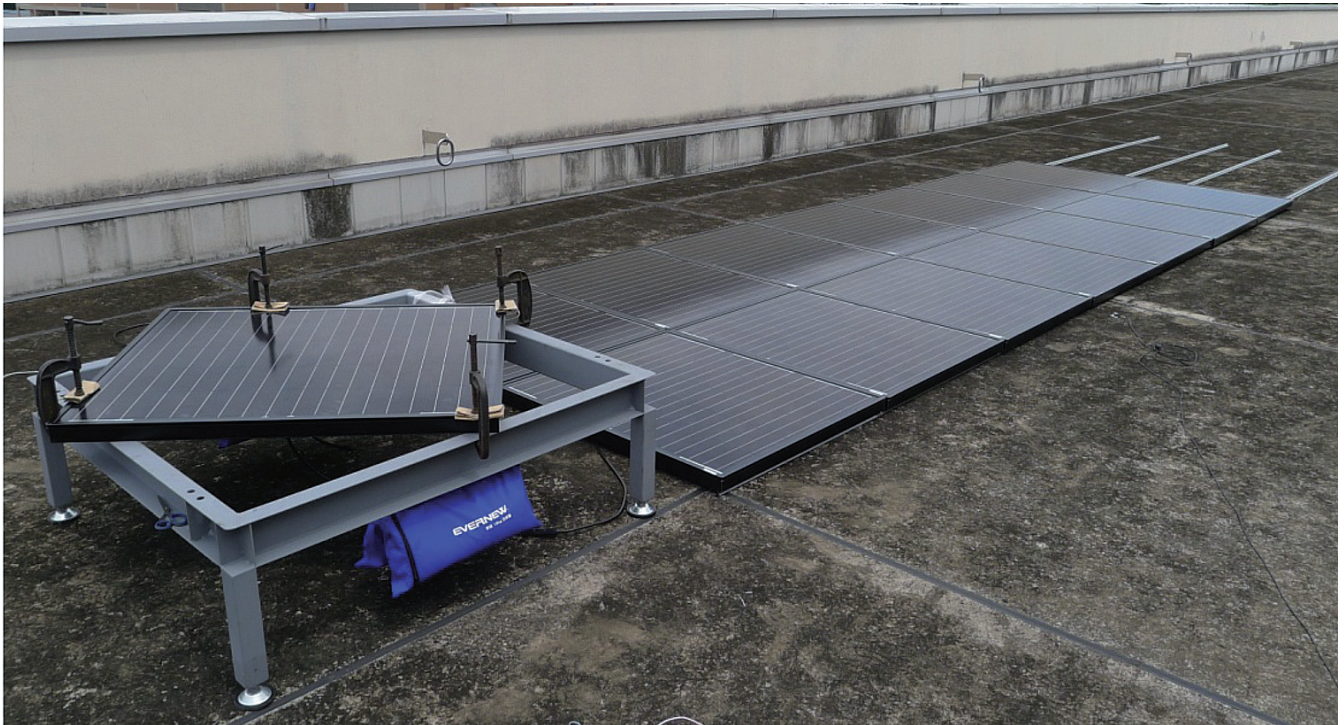
破壊する単結晶シリコンモジュールを含めモジュール 15 枚を並べた実験装置 本文 19 ページ参照
Experimental apparatus consists of the 15 monocrystal silicon photovoltaic modules including one module for destruction. See also page 19.

破壊器具の先端部に導線を取り付け、これを人体の抵抗値に見立てた抵抗器 500Ω に接続し、この抵抗器の端子電圧を間接的に測定した。電圧測定回路図を図16に示す。15枚のモジュールを直列に結線した場合、1枚につき開放電圧値は18V以上あるので、15枚全部を直列に接続すると約270Vの直流電圧値となる。データロガーが取り扱える最大電圧値が100Vであったため、データロガーへの入力のために、電圧を下げる必要があった。そこで、抵抗器 470kΩ と抵抗器 33kΩ を直列接続した計測用合成抵抗器を抵抗器 500Ω に並列接続し、抵抗器 33kΩ の端子電圧を測定することにより、抵抗器 500Ω の端子電圧を算出した。計測用合成抵抗器を並列に接続しても抵抗器 500

図15 破壊する単結晶シリコンモジュールを含めモジュール15枚を並べた実験装置

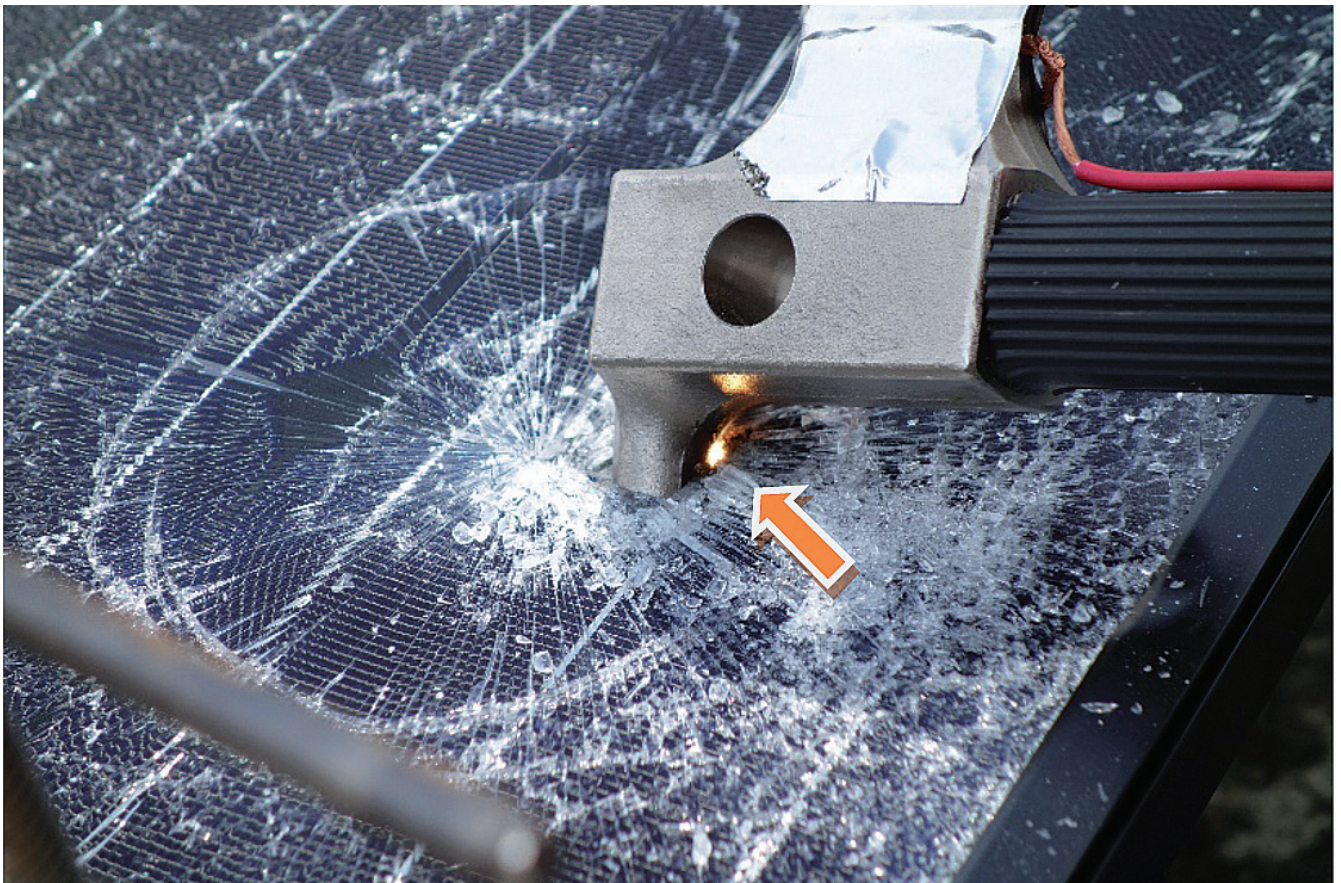
万能斧③ による単結晶シリコンモジュールの破壊。矢印の先に眩光が見える。 本文 20 ページ参照
Destruction of the monocrystal silicon photovoltaic module by the fire ax.
The bright light was observed at the point showed by the arrow. See also page 20.

図17 万能斧③による単結晶シリコンモジュールの破壊。矢印の先に眩光が見える。

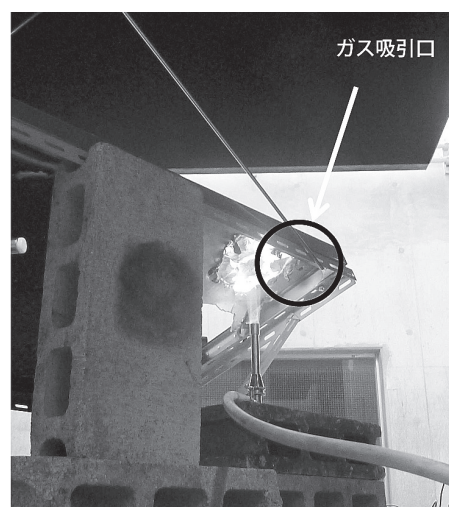
図1 モジュール A を燃焼させている状態

ジュール A 本体及びモジュール B の一部切り取ったものを消防研究センター・ルームカロリー試験室において燃焼させ、その際に生成するガスを MS により採取し検査した。燃焼させている様子を図1、図2に、使用した装置及び測定条件を表4に示す。モジュールの燃焼はルームカロリー試験室で行ったため、可動型である下記 MS のみを生成ガス測定に使用した。質量分析装置は、いろいろな検出法が存在するが、今回使用した機器は、水銀・キセノンを用いた弱いイオン化法を採用しており、主に機器に導入された化合物の分

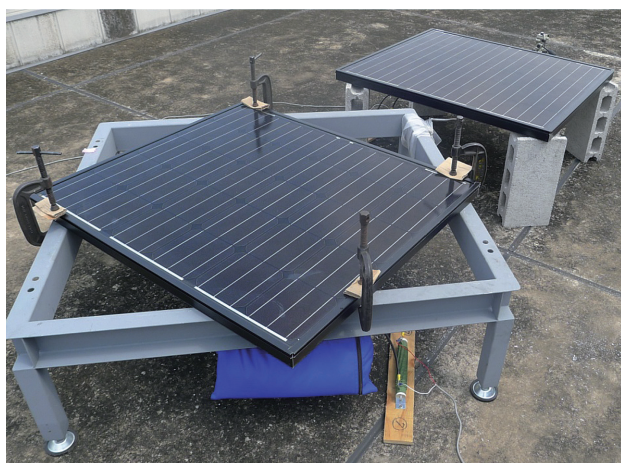
図10 単結晶シリコンモジュールの実験装置

破壊するモジュールと破壊しないモジュールの出力電圧を比較するため、図10のように破壊するモジュールの隣にブロックを置いて、破壊しない別の同型モジュールをブロック上に設置した。モジュールの出力電圧変化を測定するために、モジュールの出力端子に負荷抵抗に見立てた抵抗器を取り付けた。単結晶シリコンモジュールは2Ω、CISモジュール

には50Ωをそれぞれ取り付け、抵抗器の両端子をデータロガーに接続した。照度の経時変化は、照度計（コニカミノルタセンシング株式会社、T-10W_LA）で測定した。

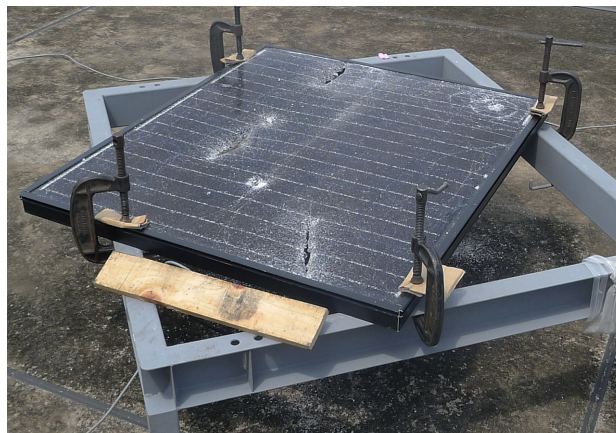
図11 万能斧①による破壊後の単結晶シリコンモジュール

1回目の打撃に引き続き、発電しなくなるまで万能斧①の先端部、斧部により同じモジュールを使用し、打撃を繰り返し行った。破壊場所は図11のように計6回か所である。このモジュールは、3つのクラスタ⁷⁾から構成されていた。1つのクラスタにつき2か所貫通破壊するように打ち付けた。その後、水による影響を調べるために、モジュール破壊部分にバケツで水道水を流した。これらによりモジュール破壊時、及び散水時のモジュール発電状況を調べた。

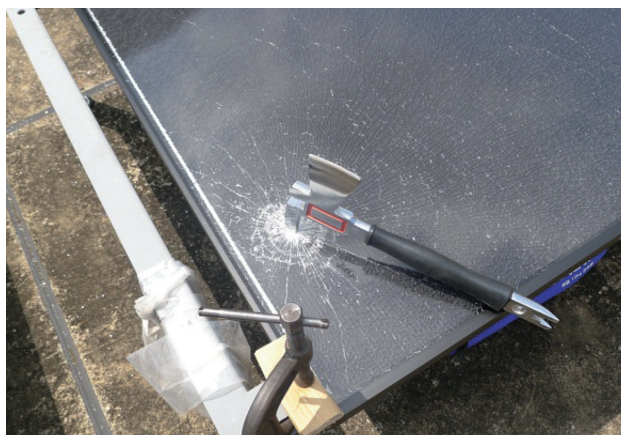
図13 万能斧①の尖端が貫通した CIS モジュール

破壊器具の先端部がモジュールに貫通したところを表面から観察すると、図13のように、万能斧①が貫通した部分から直径約20cmの広がりでクモの巣状に表面ガラスにヒビが入った。それ以外のガラス面でも、モジュールの表面が強化ガラスで覆われているため、ガラスに細かなヒビが入った状態となった。

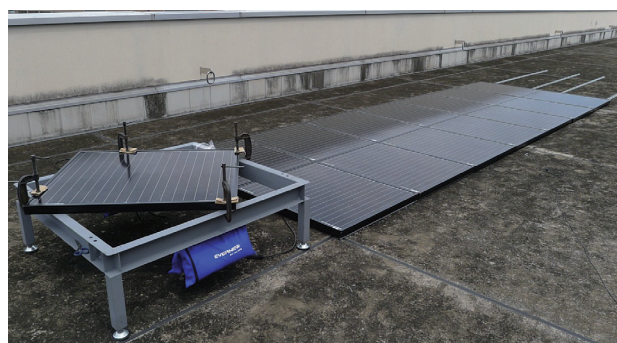
一般住宅の屋根に設置した時と同程度の電圧を発生させた状態で破壊実験を行うため、図15のように単結晶シリコ

ンモジュール14枚を2列に並べ、破壊するモジュールをその端に設置し、合計15枚のモジュールを直列に接続した。

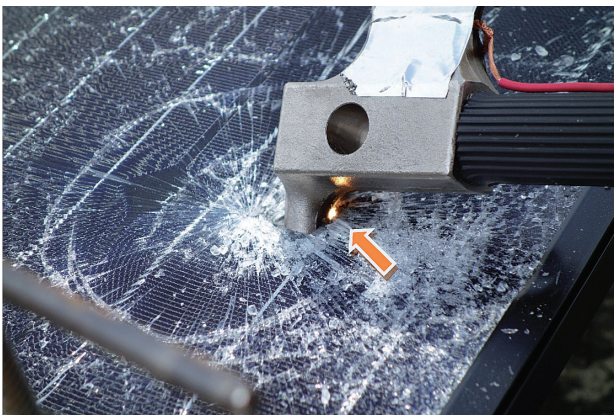
万能斧③を使って、モジュールの表面ガラスから裏面に破壊器具の先端部が貫通するように、成人男性の力でモジュールを打撃した。感触では、容易にモジュールを貫通することができたとのことである。万能斧③により破壊したモジュールの様子を図17に示す。

図17に示すように、万能斧③とモジュールとが接触している部分では放電と思われる眩光、火炎が見られ、その部分から煙の発生、刺激臭が観察された。これは、モジュール

ルに使用されている樹脂が熱分解して酢酸が生じたことによると考えられる。ガラスの破碎状況、接触部分については、破壊器具の種類による違いは見られなかった。
